DICTAMEN PERICIAL EN RELACIÓN A LAS DEFICIENCIAS EXISTENTES EN EL EDIFICIO PLURIFAMILIAR ENTRE MEDIANERAS SITUADO EN LA CALLE _____, 89 DE BARCELONA.

Procedimiento Ordinario 701/2006. Juzgado 1ª Inst. 29. Barcelona.

D I C T A M E N P E R I C I A L

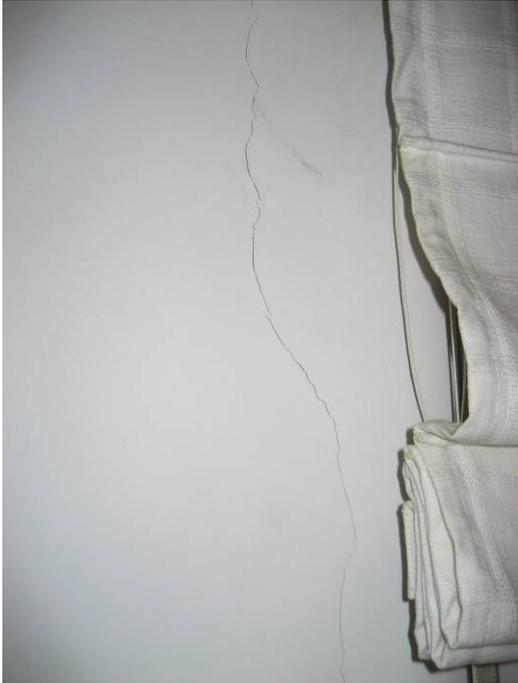
Foto 1.- Fisura vertical encuentro tabique-jamba ventana.

Fisura en esquina

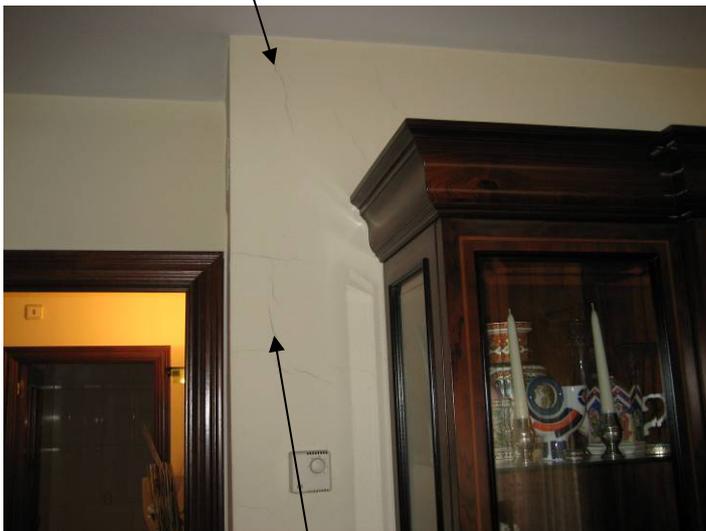
Foto 2.- Fisuras en esquina tabique.

Fisura en esquina y paso de instalaciones.

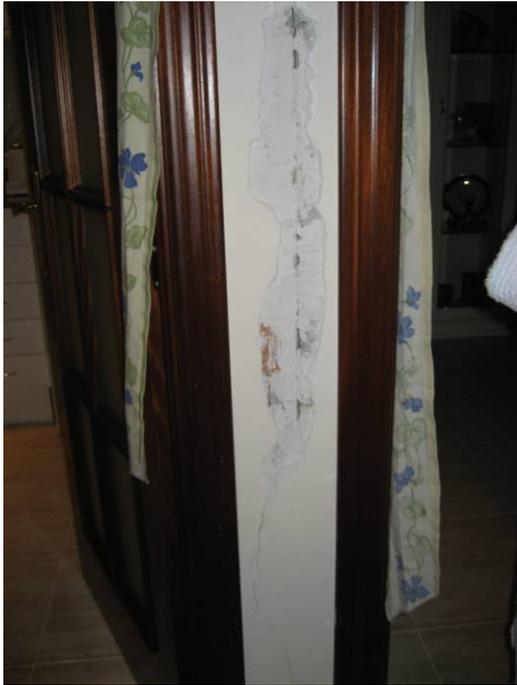
Se observa una fisura junto a la puerta de entrada, en el enyesado del pilar. En el recibidor también se aprecia el yeso parcialmente desprendido del canto del tabique en la entrega entre las puertas de acceso a salón y cocina.

Foto 3.- Desconchado yeso en encuentro tabique-carpintería puertas.

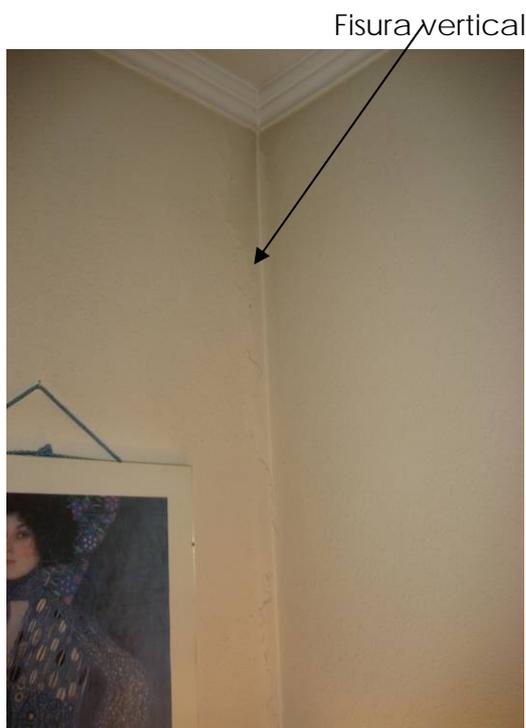
Foto 4.- Fisura vertical en rincón de encuentro tabique-divisoria entre pisos.

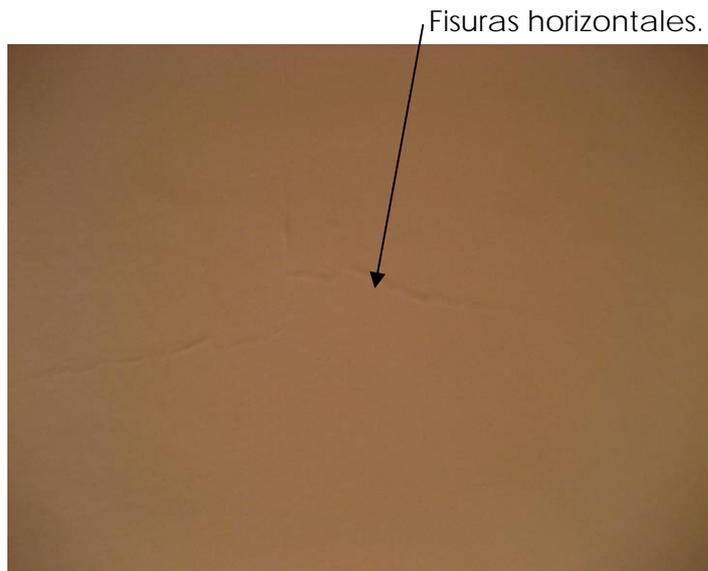
En un caso, en el piso 7º4ª, además de existir la fisura, el yeso se encontraba abombado. En este caso parece haberse atracado la pared cerámica al techo, contradiciendo las instrucciones de la Dirección Facultativa suscritas en el Libro de Órdenes y Asistencias. Este hecho parece indicar que el revestimiento haya entrado en carga y que por lo tanto, los diferentes movimientos a que se hacía referencia en el inicio de este mismo apartado, se manifiestan en esta zona con un esfuerzo a compresión que el yeso no ha soportado.

Foto 5.- Detalle pintura ligeramente abombada en revestimiento de yeso de pared cerámica.

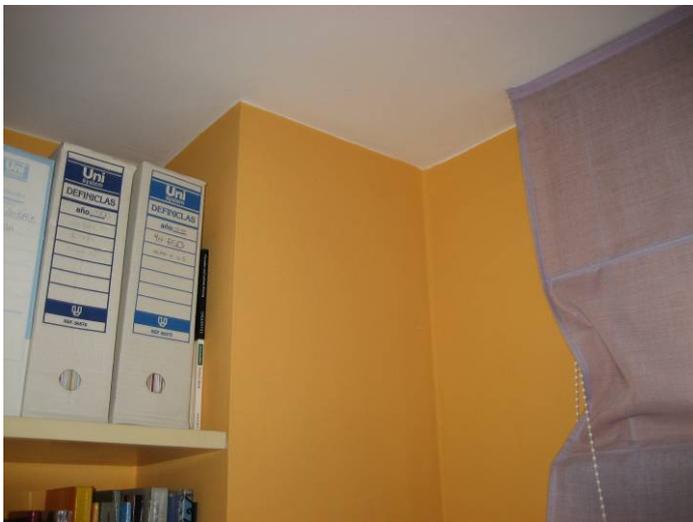
Foto 6.- Fisura vertical en rincón.

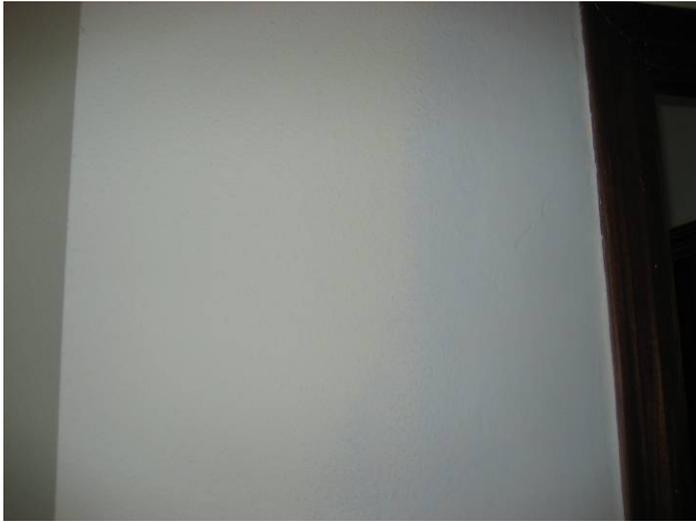
Foto 7.- Fisura vertical encuentro tabique - carpintería madera puerta.

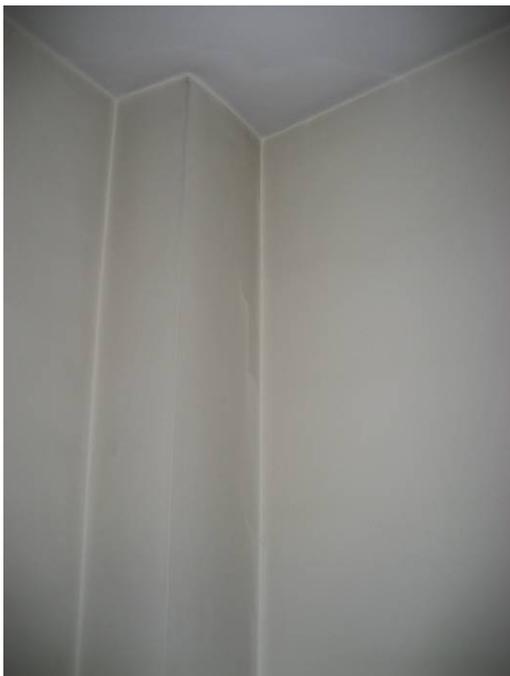
Foto 8.- Fisura vertical encuentro tabique cámara - pilar hormigón.

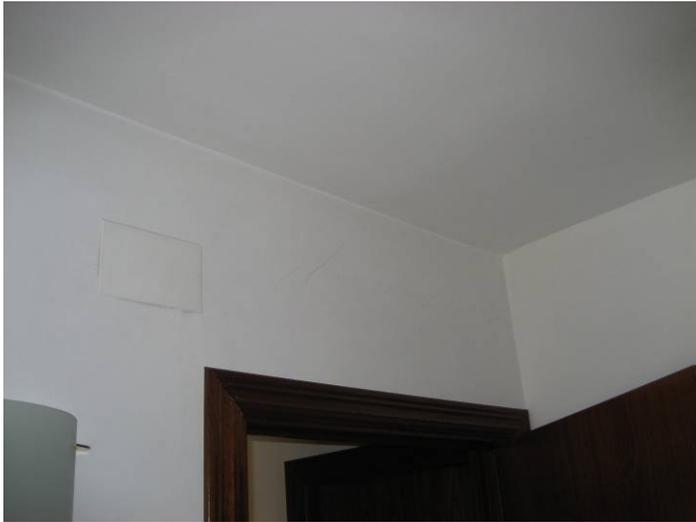
En el salón, en la pared de separación del pasillo y habitación principal, existen varias fisuras a 45 grados situadas a unos dos metros de altura.

Foto 9.- Fisuras a 45° en yeso tabique sobre puerta de paso.

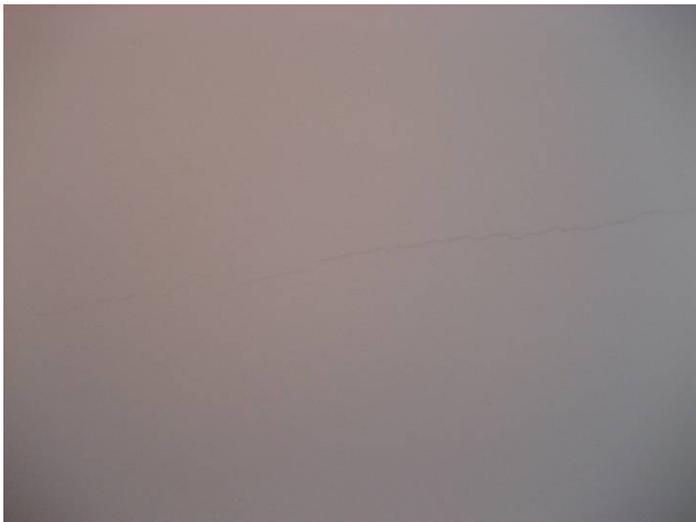
En los techos del salón y alguna habitación, si se mira con mucho detenimiento, pueden observarse como unos pelos que aparentan ser micro fisuras. En la foto 10 de la página 23 se muestra lo difícil de percibir que son.

Foto 10.- Fisura en revestimiento de yeso de techo.

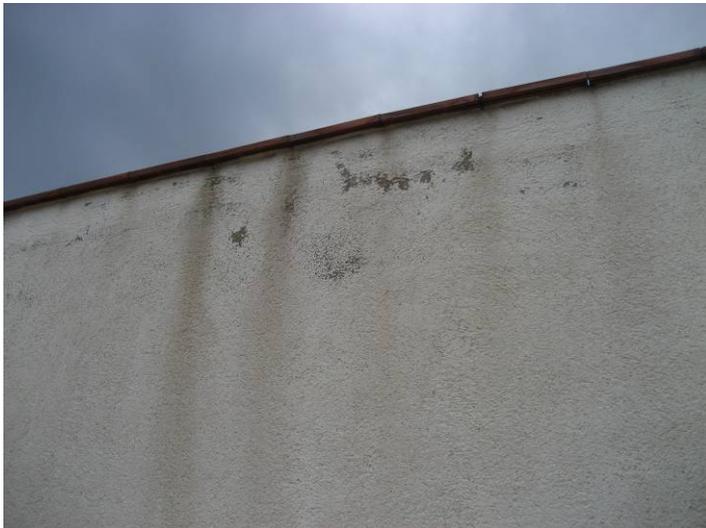
En las paredes de la cubierta se observan chorretones coincidentes con la junta entre las piezas cerámicas de remate superior de la pared.

Foto 11.- Detalle zona muro cubierta.

Como puede observarse en la fotografía, existen unas manchas verticales de suciedad. Éstas podrían haberse evitado con la limpieza periódica de la pintura y/o con el repintado que según parece no se ha realizado en ninguna ocasión.

Otra muestra de la patente falta de mantenimiento son las zonas que se observan, en la fotografía, de color más oscuro donde la pintura ya no existe al haberse degradado por el paso del tiempo.
