**INFORME PERICIAL DE ANÁLISIS DE IMPACTOS POR CAUSAS AJENAS A LA GESTIÓN DE
OPETI DURANTE LA CONSTRUCCIÓN DE LAS OBRAS DEL COMPONENTE 1 DEL CONTRATO
DE CONCESIÓN “SISTEMA DE TRATAMIENTO DE LAS AGUAS RESIDUALES DE LA CUENCA
DEL LAGO TITICACA”**

*CENTRO DE ANÁLISIS Y RESOLUCIÓN DE CONFLICTOS
DE LA PONTIFICIA UNIVERSIDAD CATÓLICA DEL PERÚ*

16 de febrero de 2023

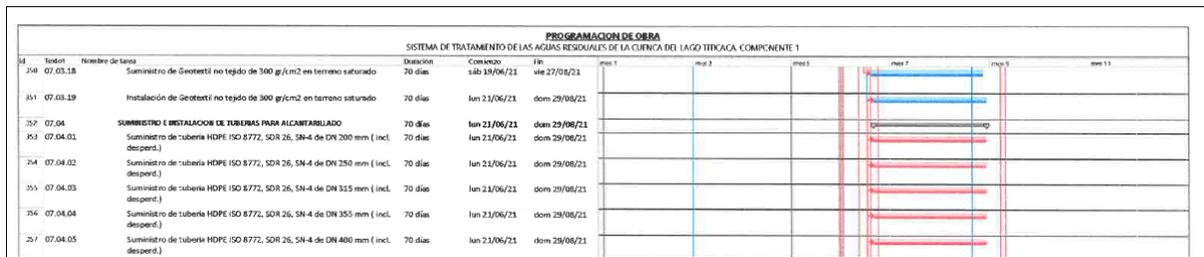
Figura 3. Extracto de la Programación de Obra aprobada en el Expediente Técnico 1⁴¹

88. A manera de ilustración, en la siguiente Figura 3 se muestra un extracto de la “Programación de Obra”.

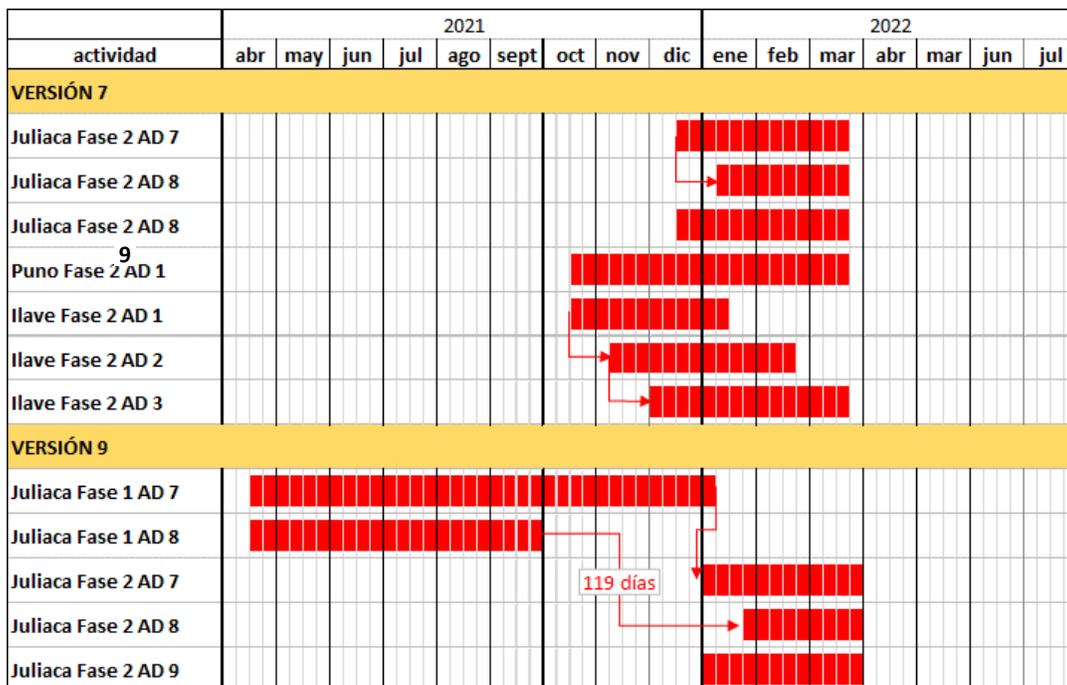
Figura 16. Esquema Ruta Crítica Cronograma Versión 7 vs Cronograma Versión 9

155. Los ajustes realizados en el Cronograma Versión 9 presentan de una forma lógica la Ruta Crítica del Proyecto, ya que a diferencia de la Versión 7 abarca todo el tiempo de ejecución del Proyecto, tal como se puede observar en la siguiente Figura 16.

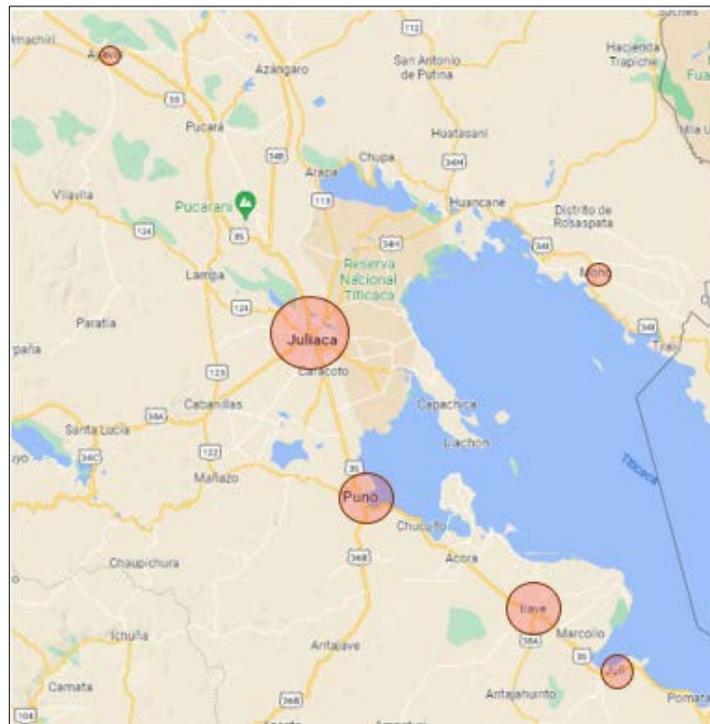
Figura 17. Ubicación de las localidades a intervenir

159. La localidad de Juliaca tiene la mayor población entre todas. El tamaño de los círculos de la Figura 17 anterior, representa la proporción de la cantidad de trabajo en cada localidad. En la siguiente Figura 18 se refiere numéricamente la cantidad de metros (ml) de tubería en cada Área de Drenaje de las diversas localidades.

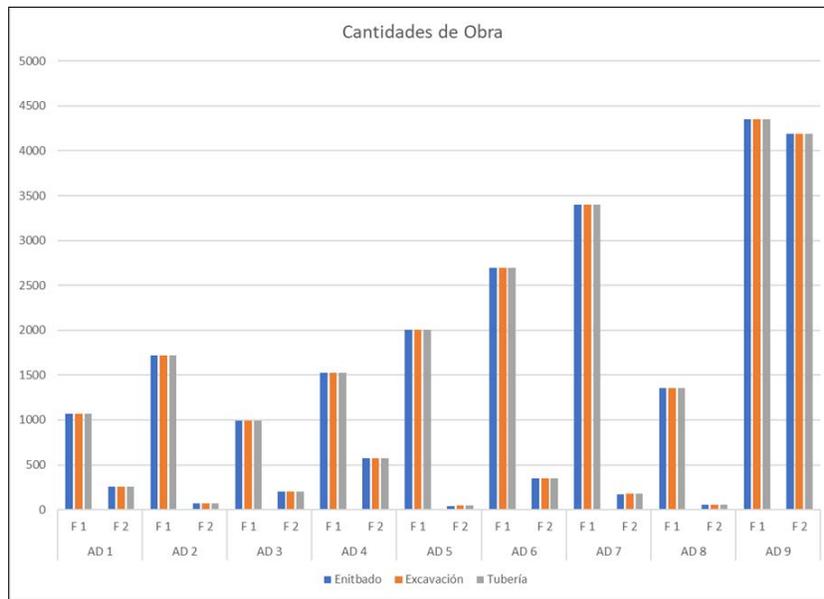
Figura 19. Cantidades de ml de entibados, excavación y tuberías en las Área de Drenaje de la localidad de Juliaca (elaboración propia a partir de los registros del Proyecto)

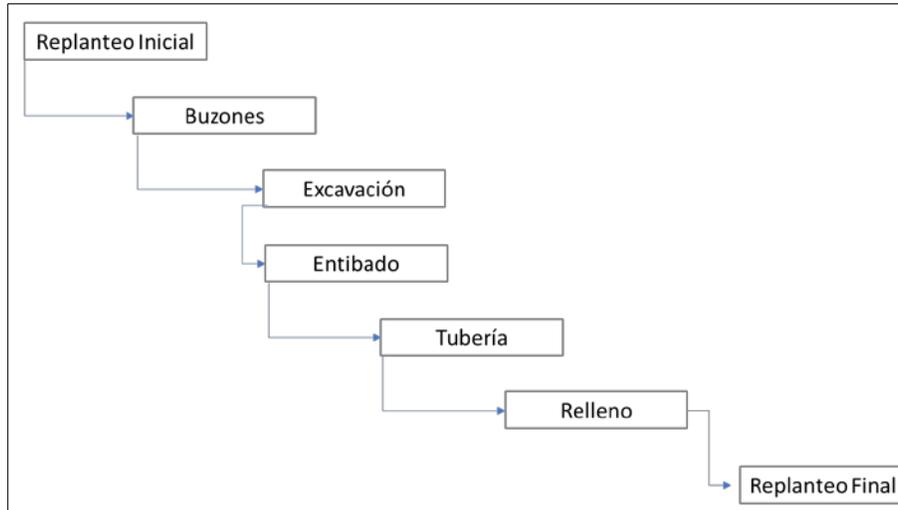
Figura 24. Secuencia principal de construcción del Componente 1

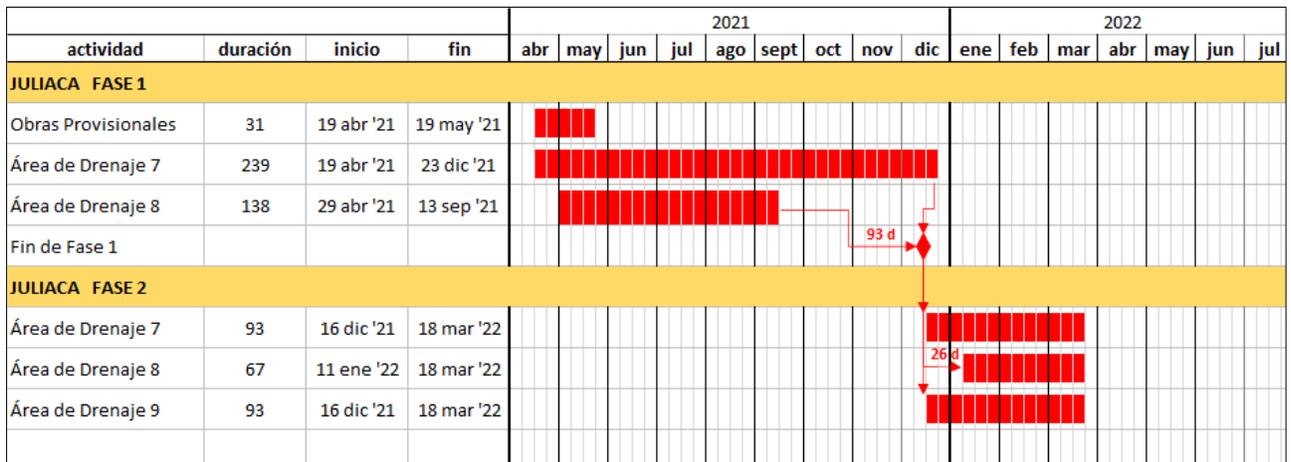
Figura 25. Esquema Ruta Crítica Cronograma corregido Línea Base análisis impactado

174. De acuerdo con lo presentado anteriormente, la Ruta Crítica de construcción del Componente 1 corresponde a las obras en la localidad de Juliaca, específicamente las ejecutadas en la Fase 1 de las Áreas de Drenaje No. 7, No. 8 y la Fase 2 de las Áreas de Drenaje No. 7, No. 8 y No. 9. Por lo tanto, los análisis que realiza GPS en los siguientes Capítulos consideran únicamente las Áreas de Drenaje No. 7, No. 8 y No. 9 de la localidad de Juliaca.

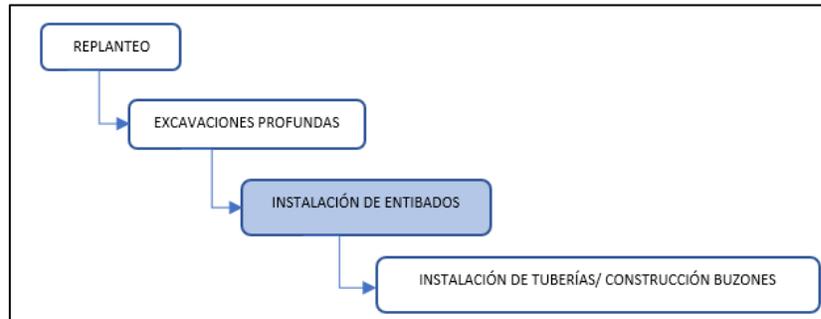
Figura 26. Secuencia típica de construcción del Proyecto

Estos elementos, una vez realizadas las excavaciones, permiten contener el suelo mientras se realizan las operaciones de construcción de buzones e instalación de las tuberías y accesorios. En la siguiente Figura 26 se ilustra una secuencia típica de la actividad de instalación de tubería y construcción de buzones, que involucra el entibado en el proceso constructivo.

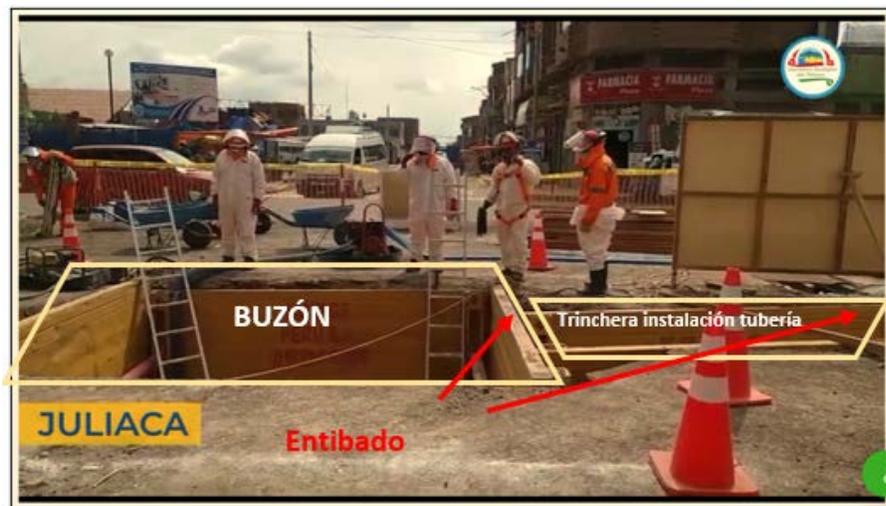
Figura 27. Utilización de entibados en el Proyecto – Localidad Juliaca¹²⁹

185. De manera ilustrativa, en las siguientes Figura 27 y Figura 28 se muestra una fotografía de las Obras en la Localidad de Juliaca, donde se incluye el uso de entibados en la construcción de Buzones y para la instalación de las tuberías.

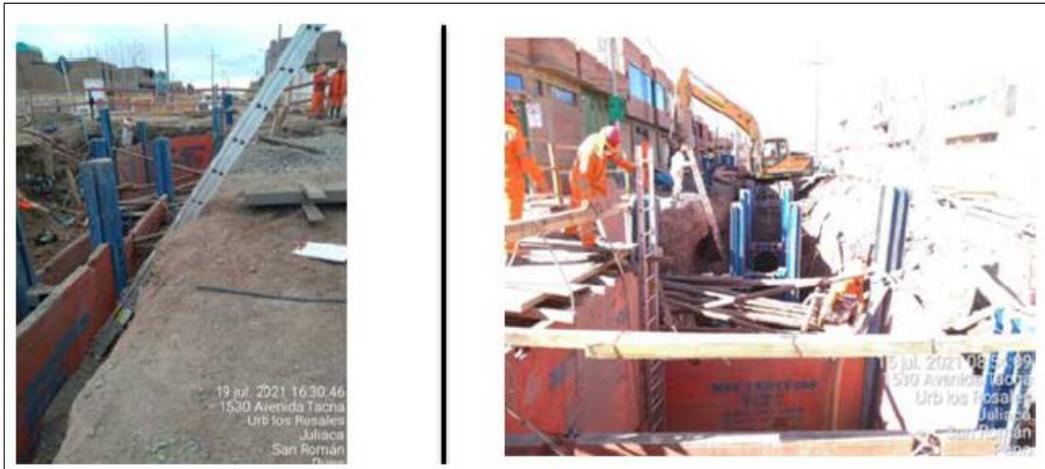
Figura 28. Utilización de entibados en el Proyecto – Localidad Juliaca, Extracto Informe Mensual No 4 del periodo del 01/07/21 al 31/07/21)

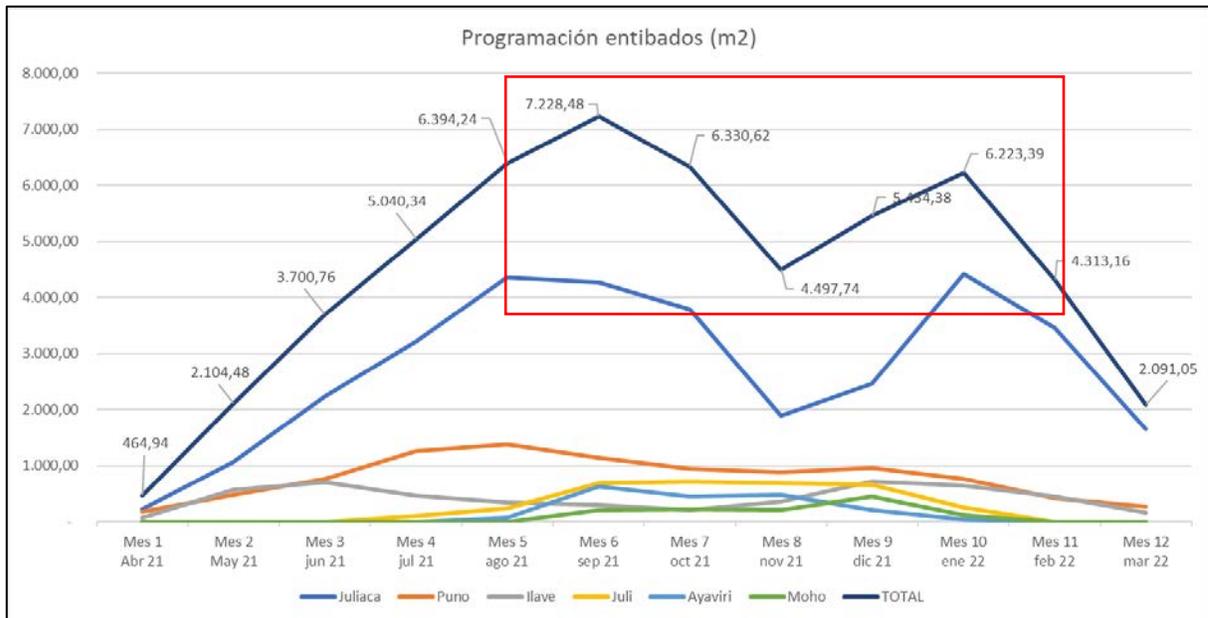
Figura 32. Curva de necesidad de entibados

193. Graficando la necesidad mensual de entibados para cada Localidad, se obtiene la siguiente Figura 32:

194. De la anterior Figura 32 se observa que la mayor cantidad de entibados eran requeridas entre los meses de agosto de 2021 (mes 5) y enero de 2022 (mes 10). También se muestra que las tres localidades Juliaca, Puno e Ilave que tenían las mayores necesidades de Entibados, pues requerían durante todo el tiempo del uso de estos.
195. A partir de los datos de la Tabla 13 anterior, GPS determinó cual era la necesidad adicional mensual de entibados mensual para cada localidad. Identificando las cantidades recibidas al proyecto, se pudo determinar el faltante, como se muestra en la siguiente Tabla 14.

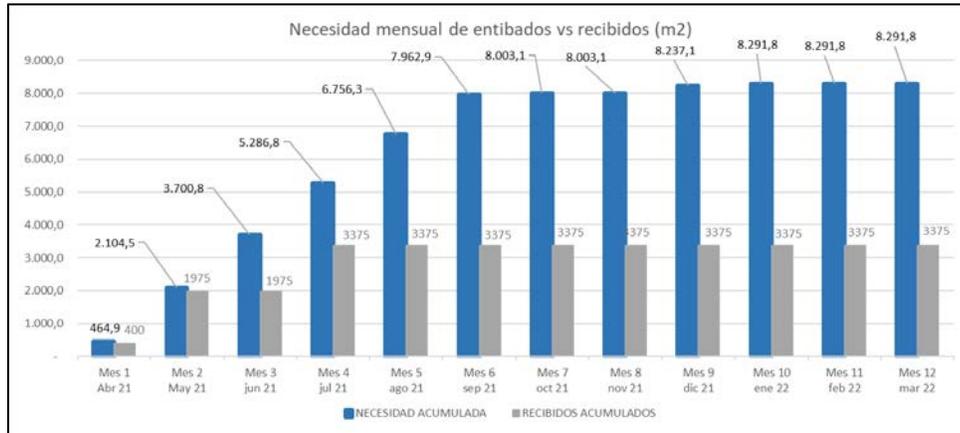
Figura 33. Grafica de necesidad mensual acumulada de entibados vs entibados recibidos

197. En la anterior Figura 33 se muestra que en los dos primeros meses el Concesionario estuvo muy cerca de cumplir con la necesidad del proyecto, pero en adelante, y pese a que recibió más entibados en julio de 2022, siempre estuvo en déficit de este material.

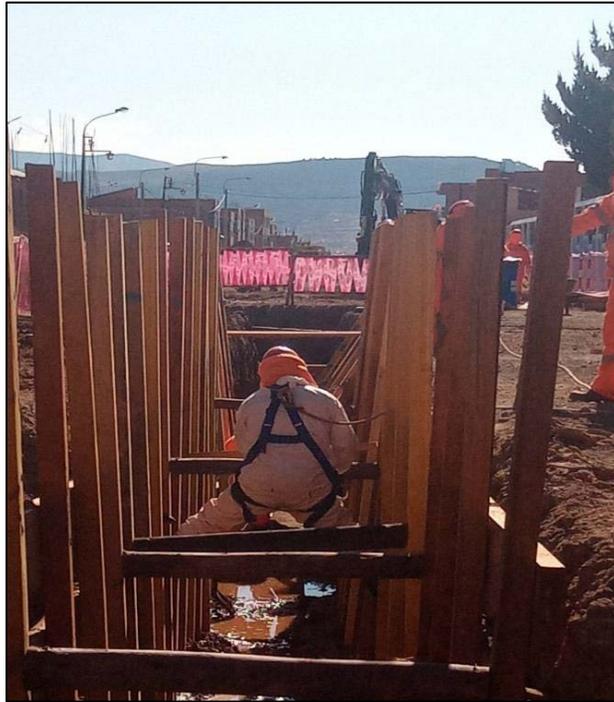
Figura 40. Colocación de entibado de madera tramo BP31 – BP32 Fuente Informe Mensual No 6, página 547¹⁴⁷

220. El concesionario debido a la escasez del entibado metálico en el mercado peruano, en algunas Localidades implementó entibados de madera donde las condiciones del terreno y baja profundidad de la excavación lo permitía. En las siguientes Figura 40 y Figura 41 se muestra un ejemplo de la implementación de entibado hecho de madera en la Localidad de Juli y un ejemplo en la localidad de Ilave.

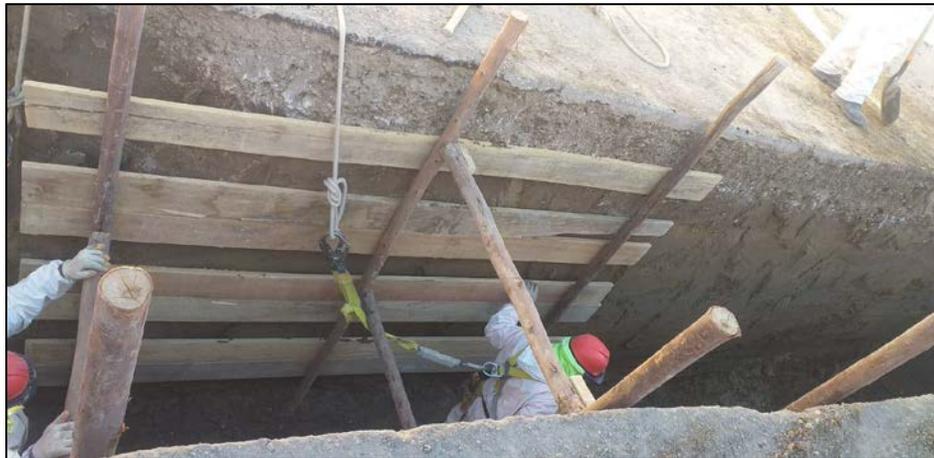
Figura 41. Colocación de entibado de madera-llave. Fuente Informe Mensual No 6, página 1420¹⁴⁸

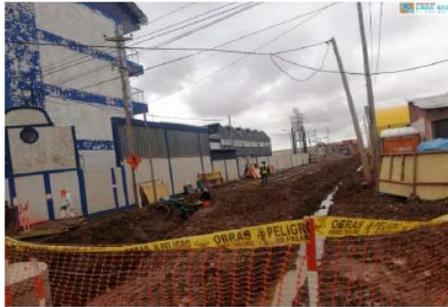
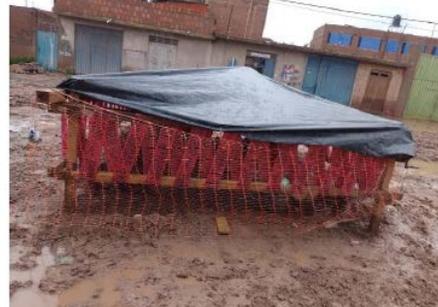
Canal de evacuación de aguas de la napa freática y de lluvias en Juliaca

Cobertura de buzón con tapa vaciada AD 06 Juliaca

Figura 49. Registro de la Supervisión, medidas de mitigación por lluvia localidad de Juliaca

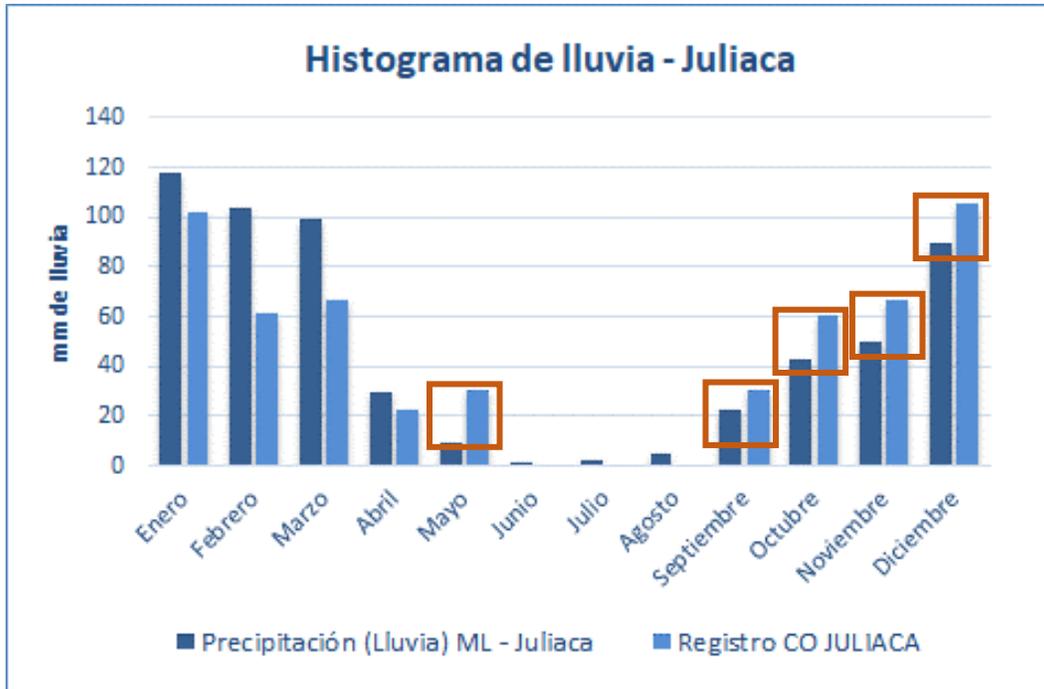
Figura 50. Climograma de Juliaca 2021 comparado contra histórico según el SENAMHI

243. Al respecto, GPS realizó una verificación de las precipitaciones ocurridas en la localidad de Juliaca en el año 2021,¹⁶¹ comparadas contra los históricos para esa misma localidad según el SENAMHI.¹⁶² De este análisis se encontró que, para los meses de mayo, septiembre, octubre, noviembre y diciembre de 2021, las precipitaciones ocurridas en Juliaca excedieron los máximos informados por el SENAMHI para esa localidad. Lo anterior se ilustra en la siguiente Figura 50.

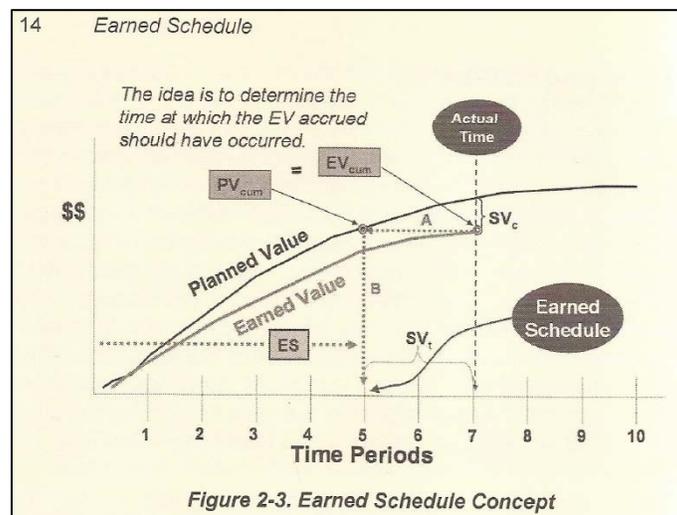
Figura 51. Gráfica de metodología Earned Shedule.¹⁶⁹

- 258. Para aplicar el Earned Schedule se debe preparar una curva de ejecución acumulada del monto o valor de la obra. Esta curva indica para cada período la valoración del trabajo acumulado que se estima ejecutar (programado o “Planned”) durante todo el desarrollo del proyecto. De la misma forma se prepara una curva con los montos acumulados correspondientes a la valoración del trabajo realmente ejecutado (Earned) para el momento del análisis (Actual time). Se determina el valor correspondiente, seguido a esto, se ubica dicho monto en la curva programada (planned) y se determina el momento en el cual debió ocurrir (Earned Schedule). En la siguiente Figura se muestra esquemáticamente la metodología.

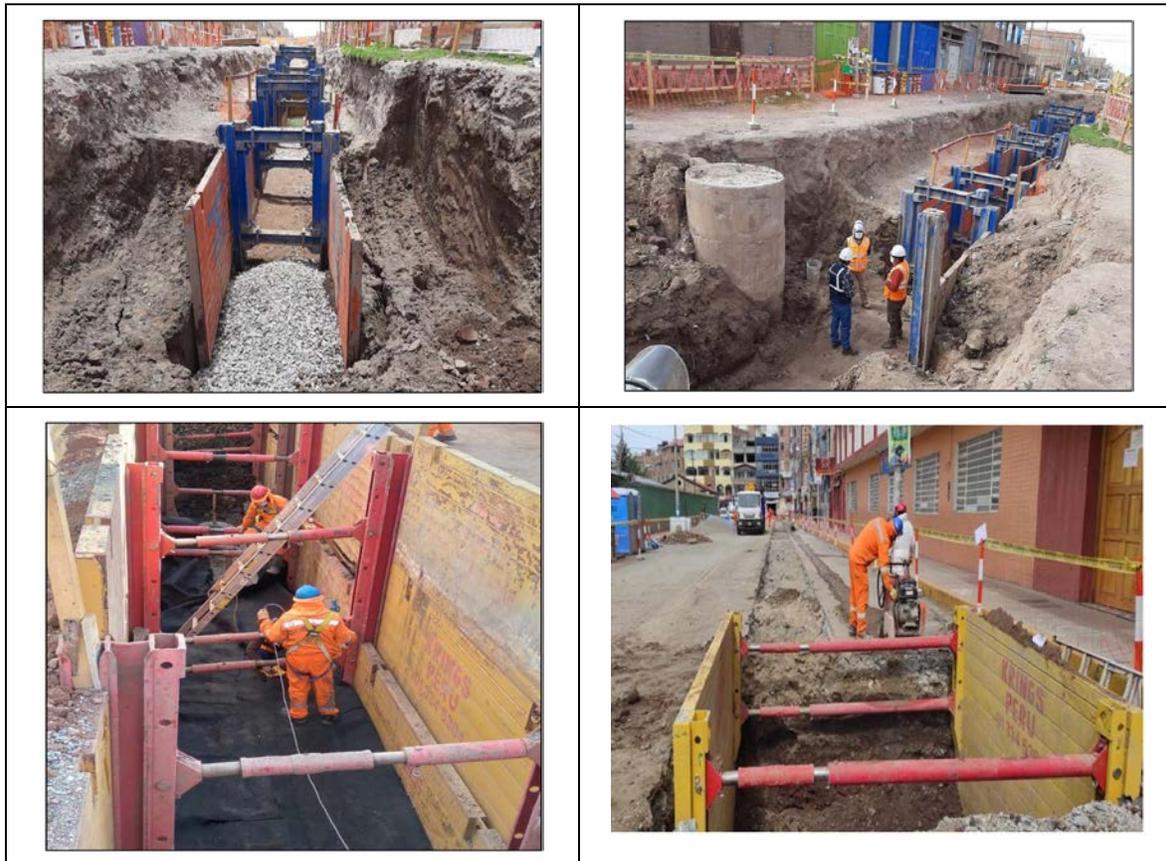
Figura 52. Uso de entibados en la excavación de zanjas.

261. Como se mencionó previamente, los entibados son elementos rígidos que se introducen durante la excavación de una zanja, de manera de contener posibles deslizamientos de las paredes laterales de tierra que van surgiendo en la medida que se ejecuta la excavación. En la siguiente Figura 52 se ilustran algunas situaciones del uso de entibados en el proyecto.

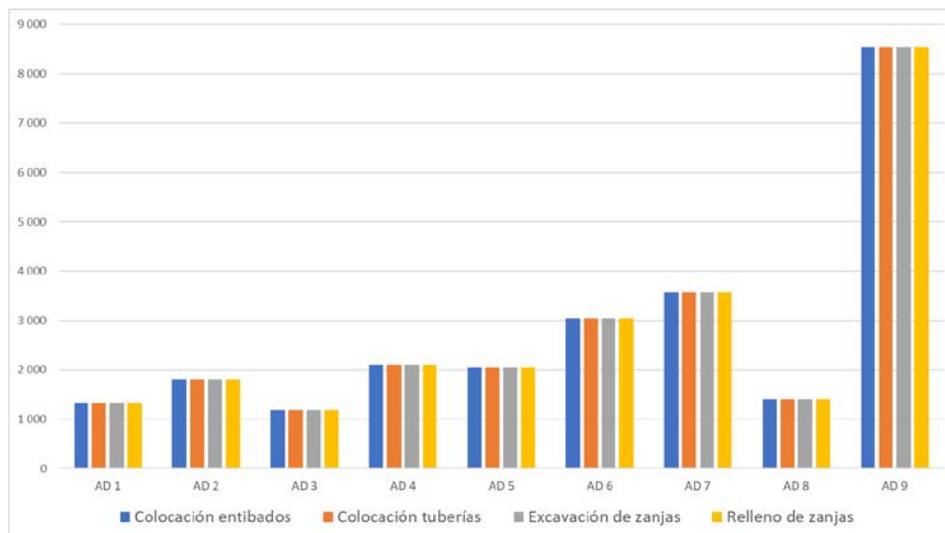
Figura 54. Gráfica de relación de actividades en Localidad de Juliaca.

263. De hecho, todas estas partidas utilizan la misma unidad de medición *i.e.* metro lineal. En la siguiente Figura 54 se puede observar de manera cuantitativa la estrecha relación entre las actividades del ciclo de construcción de las Obras del Componente 1.

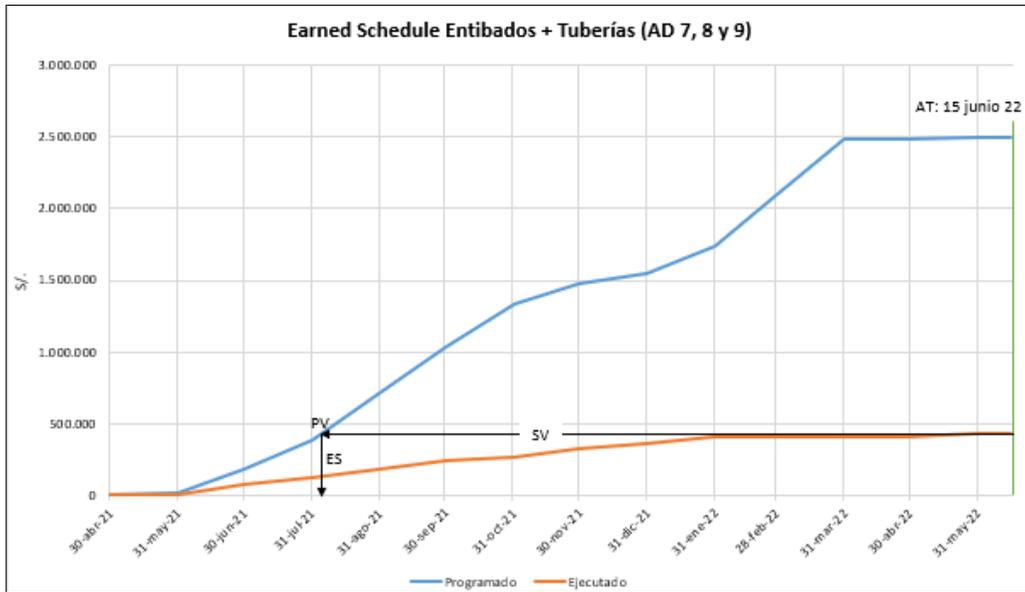
Figura 55. Gráfico de Earned Schedule Entibados + Tuberías (AD 7, 8 y 9)

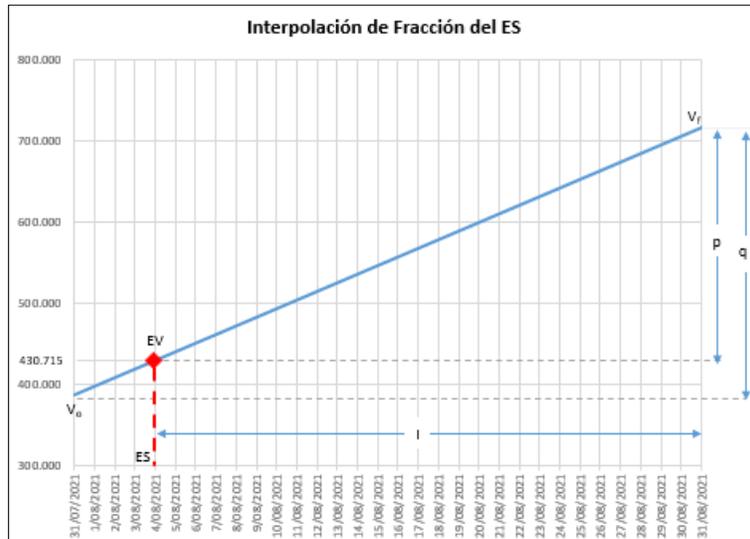
271. Para establecer la fracción de días en el mes de julio, GPS aplicó un procedimiento de interpolación lineal, utilizando los costos conocidos para el inicio (V_o) y fin de período (V_f), y el valor ganado actual (EV). En la siguiente Figura 56 se ilustra el procedimiento de interpolación utilizado por GPS.

$$I = \frac{p}{q} \times \text{días período} \rightarrow I = \frac{V_f - EV}{V_f - V_o} \times \text{días período}$$

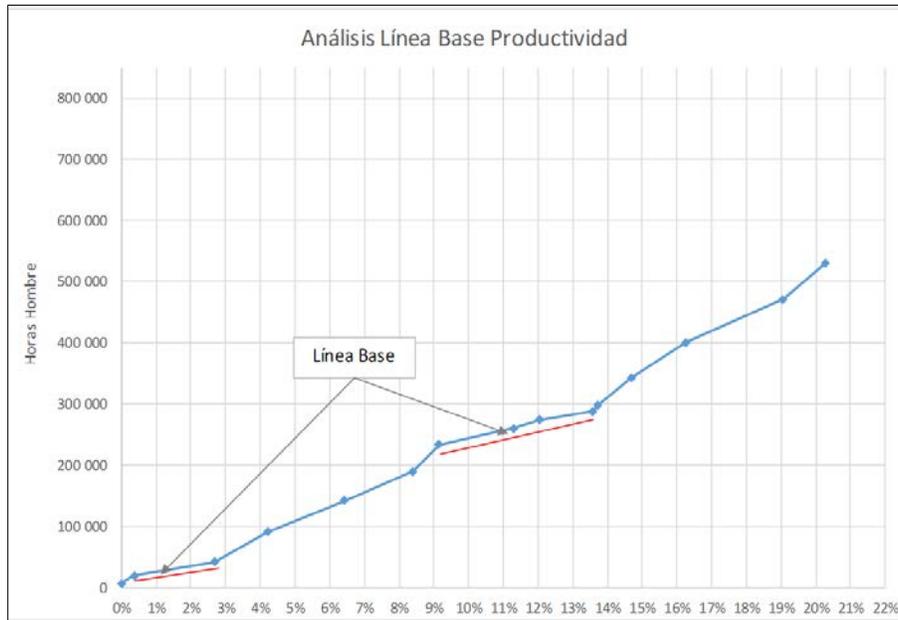
Figura 57. Gráfico de Análisis de Línea Base- Productividad

285. Con base en los valores de (HH) presentados en la Tabla 25 y los valores de avance presentados en Tabla 28, se realiza la siguiente gráfica (ver Figura 57):
